北京高博医院新建辐射工作场所项目

（核医学科核素诊疗区 PET/CT 部分）

竣工环境保护验收监测报告表

编制单位：北京辐环科技有限公司

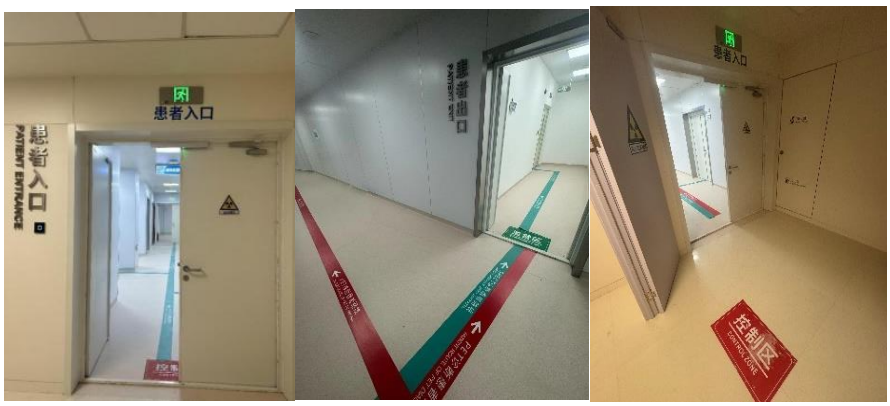
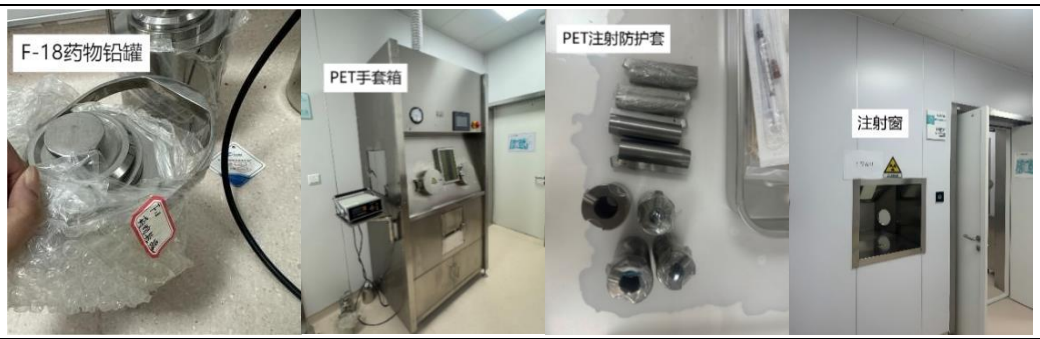
图 3-3 核素诊疗区 PET/CT 相关辐射工作场所配备的防护措施现场照片

机房门外警示标识、工作状态指示灯、地面导流标识

患者出入口警示标识、分区标识等

监测仪器

监控及语音对讲系统

PET/CT 机房急停按钮

衰变池和排气筒

防护用品

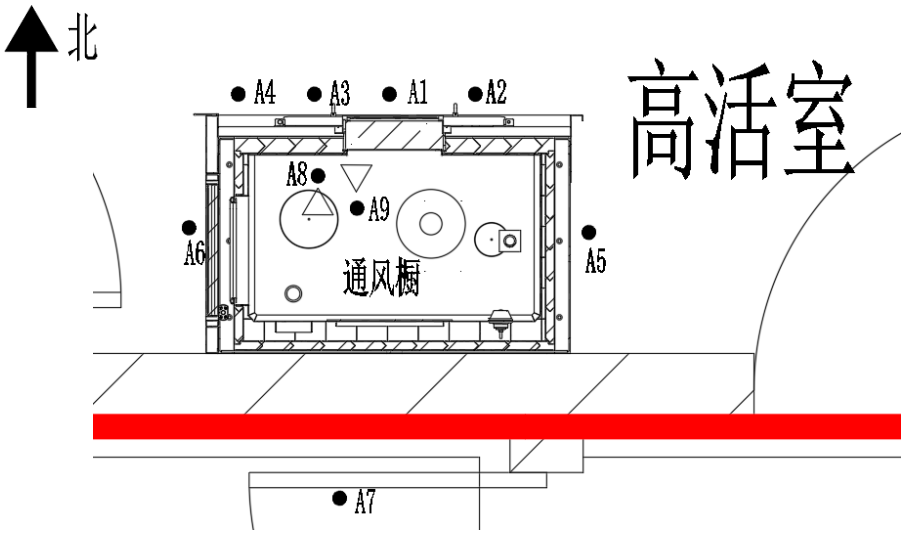
图 1 通风橱检测布点示意图

表 1　分装室检测结果				
场所代码	A			
场所名称	通风橱			
检测条件	有 936MBq （25.3mCi） ^{18}F 放于通风橱内操作台中央			
检测点编号	检测点位置		周围剂量当量率（μSv/h）	备注
A1	观察窗	上侧外表面 30cm 处	0.34	控制区
		下侧外表面 30cm 处	0.92	
		左侧外表面 30cm 处	0.92	
		右侧外表面 30cm 处	0.72

中央外表面 30cm 处	0.88	
		上侧外表面 30cm 处	0.34	
A2	左手孔外表面 30cm 处（手孔关闭）		0.39	控制区
A3	右手孔外表面 30cm 处（手孔关闭）		0.32	
A4	前侧外表面 30cm 处		0.99	
A5	左侧外表面 30cm 处		0.36	
A6	右侧外表面 30cm 处		0.34	
A7	后侧（南侧墙体）外表面 30cm 处		0.11	
A8	上侧外表面 30cm 处		0.78	
A9	下侧外表面 30cm 处		0.15

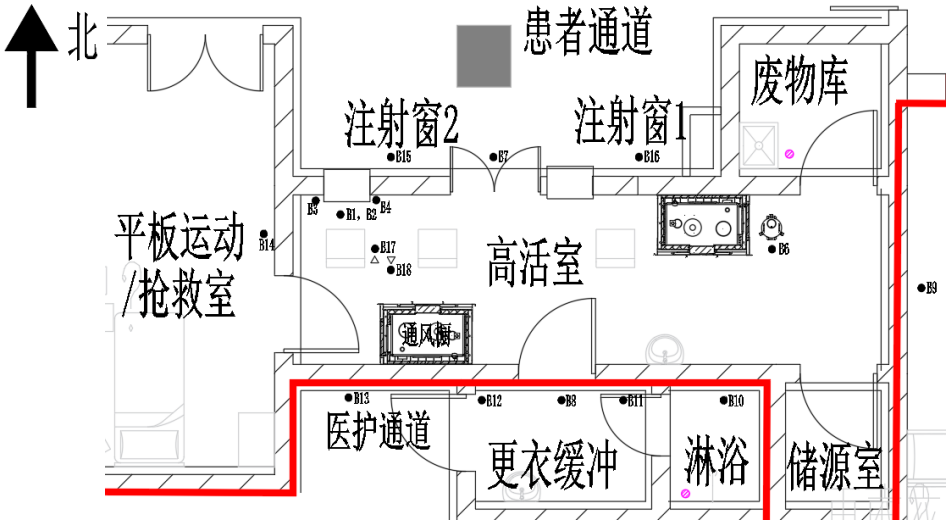
图 2 高活室检测布点示意图

场所代码	B			
场所名称	高活室			
检测条件	B1-B5：注射 333MBq（9mCi）^{18}F B7-B18：333MBq（9mCi）^{18}F 放于高活室中央			
检测点编号	**检测点位置**		**周围剂量当量率（μSv/h）**	**备注**
B1	注射位		1.75	控制区
B2	观察窗外表面 30cm 处		1.67	
B3	左手孔外表面 30cm 处		1.83	
B4	右手孔外表面 30cm 处		1.68	
B5	注射器防护套外 30cm 处		76.9	
B6	铅废物桶外表面 30cm 处		0.09	
B7	防护门（北）	上侧外表面 30cm 处	1.00	控制区
		下侧外表面	0.89

30cm 处		
		左侧外表面 30cm 处	1.13	
		右侧外表面 30cm 处	0.97	
		中央外表面 30cm 处	1.07	
B8	防护门（南）	上侧外表面 30cm 处	0.86	控制区
		下侧外表面 30cm 处	0.80	
		左侧外表面 30cm 处	0.89	
		右侧外表面 30cm 处	0.82	
		中央外表面 30cm 处	0.84	
B9	东墙外表面 30cm 处		0.10	控制区
B10	南墙外表面 30cm 处		0.10	
B11	南墙外表面 30cm 处		0.10	
B12	南墙外表面 30cm 处		0.10	
B13	南墙外表面 30cm 处		0.11	
B14	西墙外表面 30cm 处		0.11	
B15	北墙外表面 30cm 处		0.10	
B16	北墙外表面 30cm 处		0.11	
B17	楼上		0.10	
B18	楼下		0.10

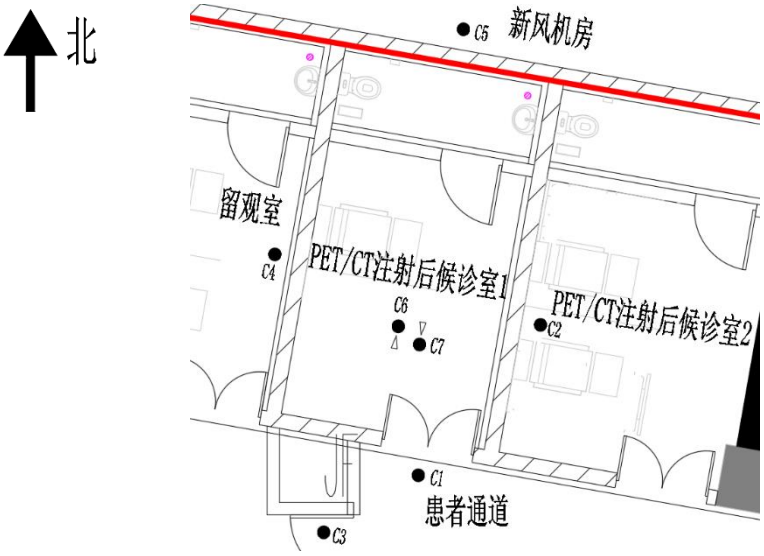
图 3 PET/CT 注射后候诊室 1 检测布点示意图

场所名称	PET/CT 注射后候诊室 1			
检测条件	333MBq（9mCi）^{18}F 放置于候诊室内沙发上			
检测点编号	检测点位置		周围剂量当量率（μSv/h）	备注
C1	防护门	上侧外表面 30cm 处	0.66	控制区
	南墙	下侧外表面 30cm 处	1.66	
	西墙	左侧外表面 30cm 处	0.27	
	北墙	右侧外表面 30cm 处	1.31	
	防护门	中央外表面 30cm 处	1.77	
C2	东墙外表面 30cm 处		0.12	
C3	南墙外表面 30cm 处		0.15	
C4	西墙外表面 30cm 处		0.23	
C5	北墙外表面 30cm 处		0.10	
C6	楼上		0.11	
C7	楼下		0.10

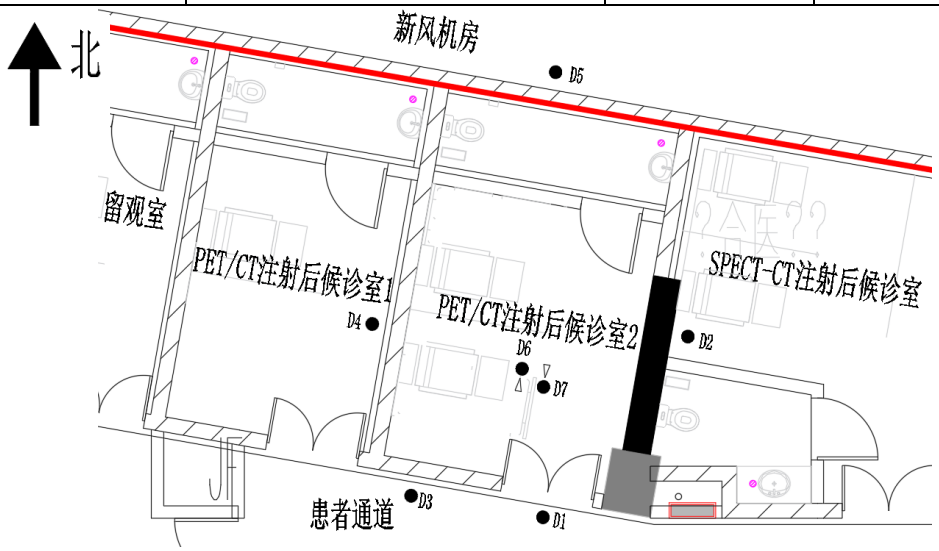
图 4 PET/CT 注射后候诊室 2 检测布点示意图

场所代码	D			
场所名称	PET/CT 注射后候诊室 2			
检测条件	333MBq（9mCi）^{18}F 放置于候诊室内沙发上			
检测点编号	检测点位置		周围剂量当量率（μSv/h）	备注
D1	防护门	上侧外表面 30cm 处	0.98	控制区

下侧外表面 30cm 处	1.47	
		左侧外表面 30cm 处	0.26	
		右侧外表面 30cm 处	1.38	
		中央外表面 30cm 处	1.60	
D2	东墙外表面 30cm 处		0.12	控制区
D3	南墙外表面 30cm 处		0.15	
D4	西墙外表面 30cm 处		0.10	
D5	北墙外表面 30cm 处		0.10	
D6	楼上		0.10	
D7	楼下		0.11

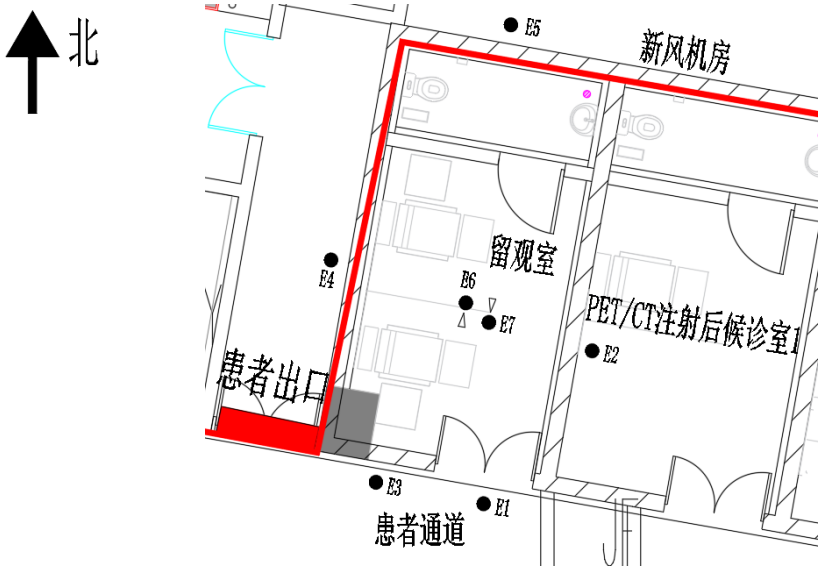
图 5 留观室检测布点示意图

场所代码	E			
场所名称	留观室			
检测条件	333MBq（9mCi）^{18}F 放置于留观室内沙发上			
检测点编号	**检测点位置**		**周围剂量当量率（μSv/h）**	**备注**
E1	防护门	上侧外表面 30cm 处	0.91	控制区
		下侧外表面 30cm 处	0.54	
		左侧外表面 30cm 处	1.11	
		右侧外表面 30cm 处	1.20	
		中央外表面	1.28

30cm 处		
E2	东墙外表面 30cm 处		0.26	
E3	南墙外表面 30cm 处		0.12	
E4	西墙外表面 30cm 处		0.32	
E5	北墙外表面 30cm 处		0.10	
E6	楼上		0.11	
E7	楼下		0.10

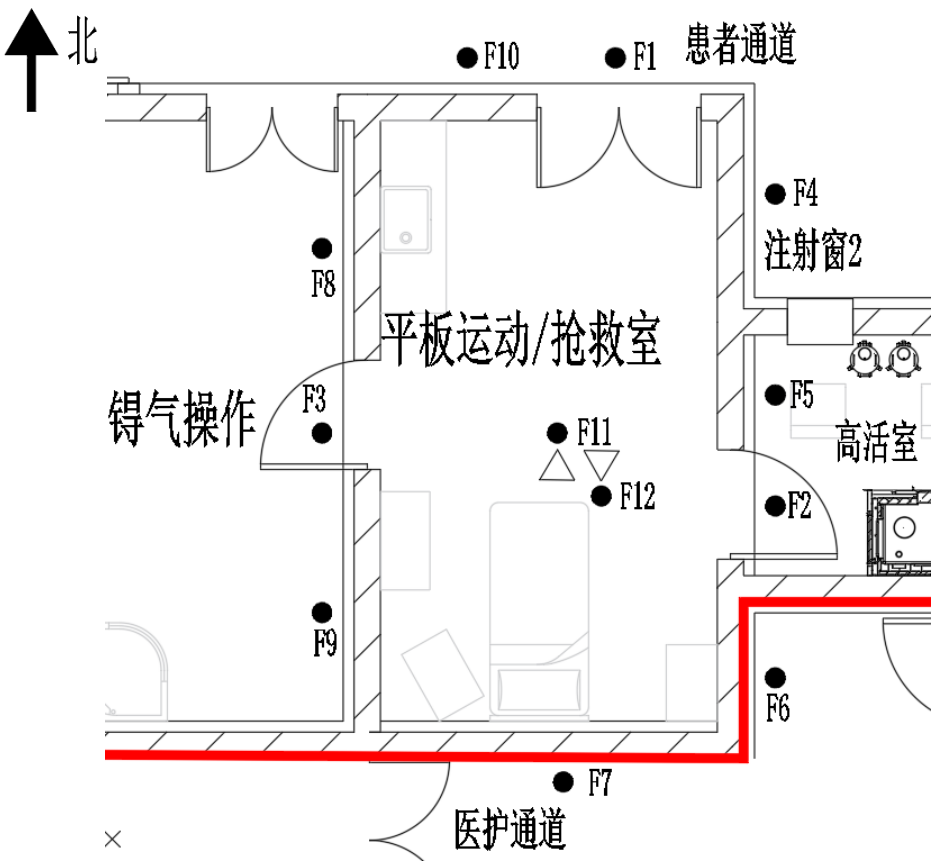
图 6 平板运动/抢救室检测布点示意图

场所代码	F			
场所名称	平板运动/抢救室			
检测条件	333MBq（9mCi）^{18}F 放置于抢救床上			
检测点编号	**检测点位置**		**周围剂量当量率（μSv/h）**	**备注**
F1	防护门（北）	上侧外表面 30cm 处	0.70	控制区
		下侧外表面 30cm 处	0.39	
		左侧外表面 30cm 处	0.52	
		右侧外表面 30cm 处	0.64	
		中央外表面 30cm 处	0.78	
F2	防护门（东）	上侧外表面 30cm 处	1.90	控制区
		下侧外表面 30cm 处	1.76	
		左侧外表面	1.60

30cm 处		
		右侧外表面 30cm 处	1.95	
		中央外表面 30cm 处	1.99	
F3	防护门（西）	上侧外表面 30cm 处	0.22	控制区
		下侧外表面 30cm 处	1.12	
		左侧外表面 30cm 处	0.94	
		右侧外表面 30cm 处	0.14	
		中央外表面 30cm 处	0.21	
F4	东墙北段外表面 30cm 处		0.11	控制区
F5	东墙中段外表面 30cm 处		0.26	
F6	东墙南段外表面 30cm 处		0.19	
F7	南墙外表面 30cm 处		0.10	
F8	西墙北段外表面 30cm 处		0.11	
F9	西墙南段外表面 30cm 处		0.20	
F10	北墙外表面 30cm 处		0.11	
F11	楼上		0.10	
F12	楼下		0.10

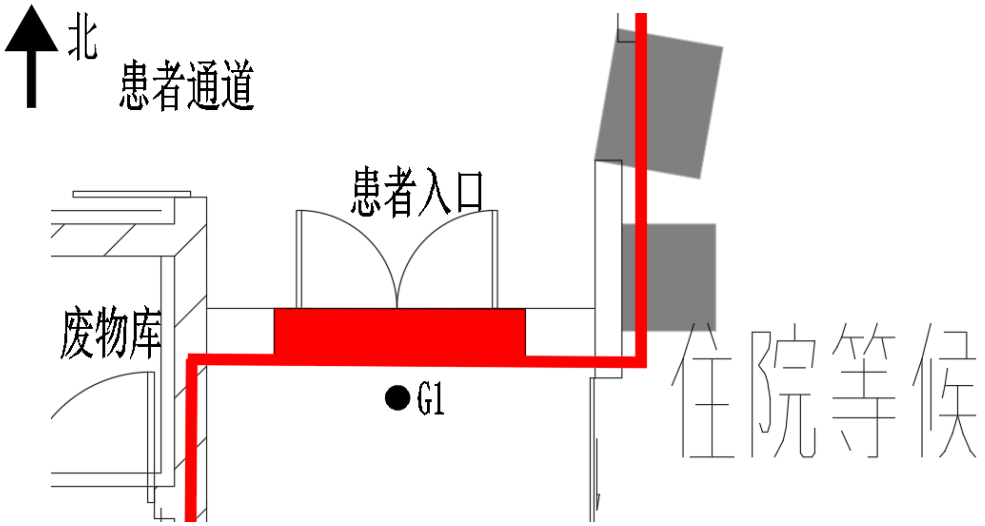
图 7 患者入口门检测布点示意图

场所代码	G			
场所名称	患者入口门			
检测条件	333MBq（9mCi）^{18}F 放置于患者入口处患者走廊中央			
检测点编号	检测点位置		周围剂量当量率（μSv/h）	备注
G1	防护门	上侧外表面 30cm 处	1.31	控制区
		下侧外表面 30cm 处	1.50	
		左侧外表面 30cm 处	1.43	
		右侧外表面 30cm 处	1.44	
		中央外表面 30cm 处	1.43

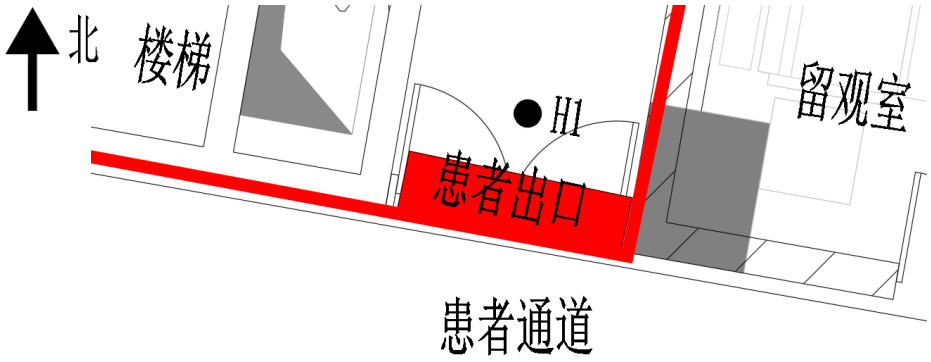
图 8 患者出口门检测布点示意图

场所代码	H			
场所名称	患者出口门			
检测条件	333MBq（9mCi）^{18}F 放置于患者出口处患者走廊中央			
检测点编号	检测点位置		周围剂量当量率（μSv/h）	备注
H1	防护门	上侧外表面 30cm 处	1.73	控制区
		下侧外表面 30cm 处	1.95	
		左侧外表面 30cm 处	1.83	
		右侧外表面 30cm 处	1.79	
		中央外表面 30cm 处	1.80

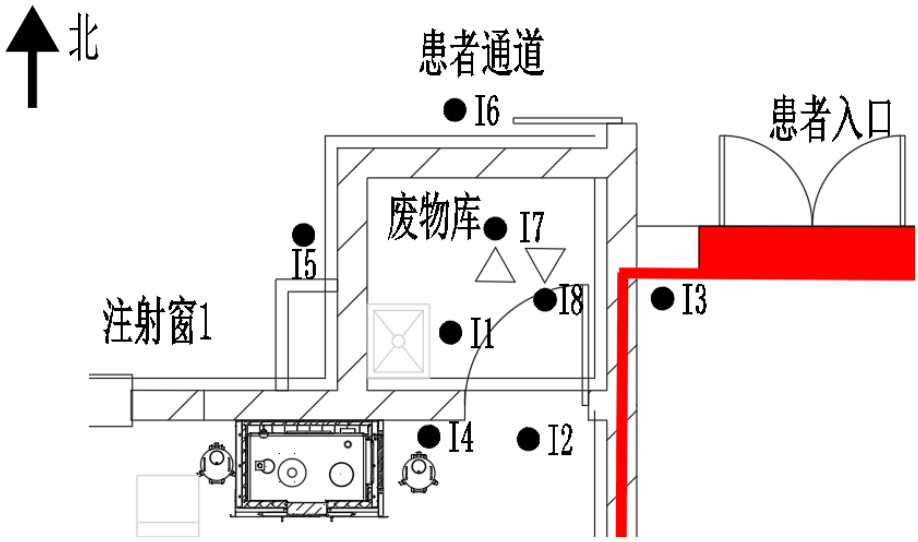
图 9 废物库检测布点示意图

检测条件	181MBq（4.9mCi）^{18}F 放置于铅废物桶中			
检测点编号	检测点位置		周围剂量当量率（μSv/h）	备注
I1	铅废物桶外表面 30cm 处	4.38	I1	控制区
I2	防护门	上侧外表面 30cm 处	0.10	
		下侧外表面 30cm 处	0.10	
		左侧外表面 30cm 处	0.10	
		右侧外表面 30cm 处	0.11	
		中央外表面 30cm 处	0.11	
I3	东墙外表面 30cm 处		0.10	控制区
I4	南墙外表面 30cm 处		0.10	
I5	西墙外表面 30cm 处		0.11	
I6	北墙外表面 30cm 处		0.11	
I7	楼上		0.11	
I8	楼下		0.10

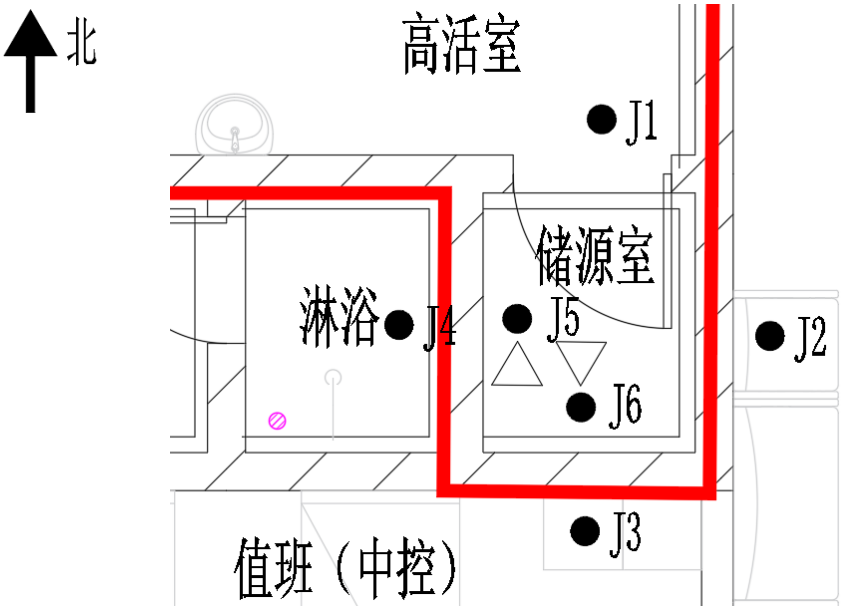
图 10 储源室检测布点示意图

场所代码	J			
场所名称	储源室			
检测条件	181MBq（4.9mCi）^{18}F 放置于铅箱中			
检测点编号	检测点位置		周围剂量当量率（μSv/h）	备注
J1	防护门	上侧外表面 30cm 处	0.10	控制区

南墙	下侧外表面 30cm 处	0.10	
	西墙	左侧外表面 30cm 处	0.10	
	北墙	右侧外表面 30cm 处	0.10	
	西侧防护门	中央外表面 30cm 处	0.10	
J2	东墙外表面 30cm 处		0.10	控制区
J3	南墙外表面 30cm 处		0.10	
J4	西墙外表面 30cm 处		0.10	
J5	楼上		0.10	
J6	楼下		0.10

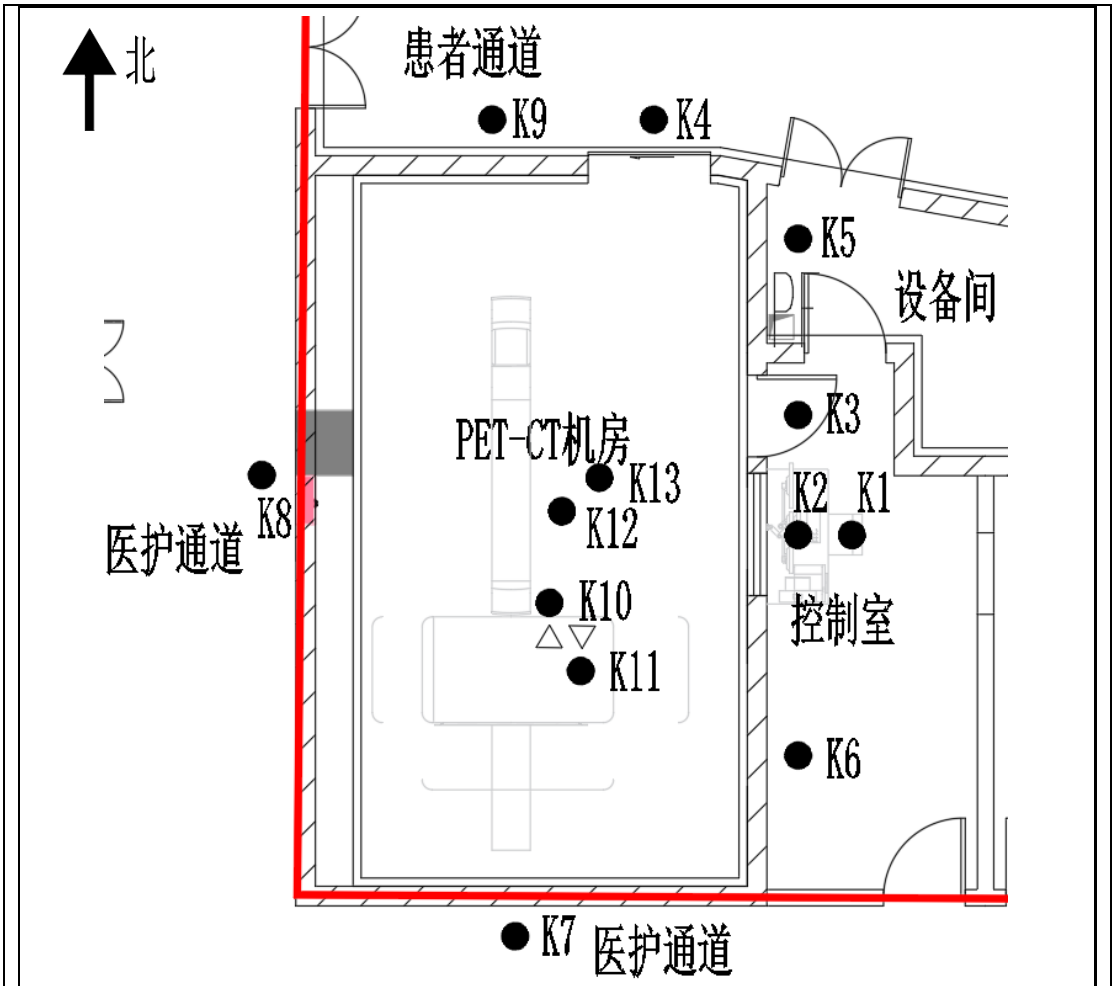
图 11 PET-CT 机房检测布点示意图

场所代码	K			
场所名称	PET-CT 机房			
检测条件	333MBq（9mCi）^{18}F 放置于检查床上，CT 扫描条件：120kV，200mA，0.8s，准直宽度 40mm			
检测点编号	**检测点位置**		**周围剂量当量率（μSv/h）**	**备注**
K1	操作位		0.74	控制区
K2	观察窗	上侧外表面 30cm 处	1.23	
		下侧外表面 30cm 处	1.36	
		左侧外表面 30cm 处	1.25

右侧外表面30cm 处	1.26	
		中央外表面30cm 处	1.33	
K3	控制室门	上侧外表面30cm 处	1.09	控制区
		下侧外表面30cm 处	1.23	
		左侧外表面30cm 处	1.27	
		右侧外表面30cm 处	1.19	
		中央外表面30cm 处	1.22	
K4	机房门	上侧外表面30cm 处	0.31	控制区
		下侧外表面30cm 处	0.39	
		左侧外表面30cm 处	0.31	
		右侧外表面30cm 处	0.32	
		中央外表面30cm 处	0.35	
K5	东墙北段外表面 30cm 处		0.11	控制区
K6	东墙南段外表面 30cm 处		0.11	
K7	南墙外表面 30cm 处		0.10	
K8	西墙外表面 30cm 处		0.10	
K9	北墙外表面 30cm 处		0.10	
K10	楼上		0.10	
K11	楼下		0.10	
K12	患者外表面 50cm 处		102	
K13	患者外表面 1m 处		37.1

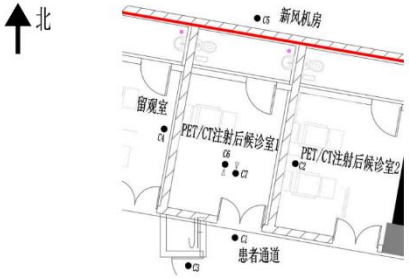
图 3 PET/CT 注射后候诊室 1 检测布点示意图

场所代码	C			
场所名称	PET/CT 注射后候诊室 1			
检测条件	9mCi ^{18}F 放置于候诊室内沙发上			
检测点编号	检测点位置		周围剂量当量率（μSv/h）	备注
C1	防护门	上侧外表面 30cm 处	0.66	控制区
		下侧外表面 30cm 处	1.66	
		左侧外表面 30cm 处	0.27	
		右侧外表面 30cm 处	1.31	
		中央外表面 30cm 处	1.77	
C2	东墙外表面 30cm 处		0.12	
C3	南墙外表面 30cm 处		0.15	
C4	西墙外表面 30cm 处		0.23	
C5	北墙外表面 30cm 处		0.10	
C6	楼上		0.11	
C7	楼下		0.10

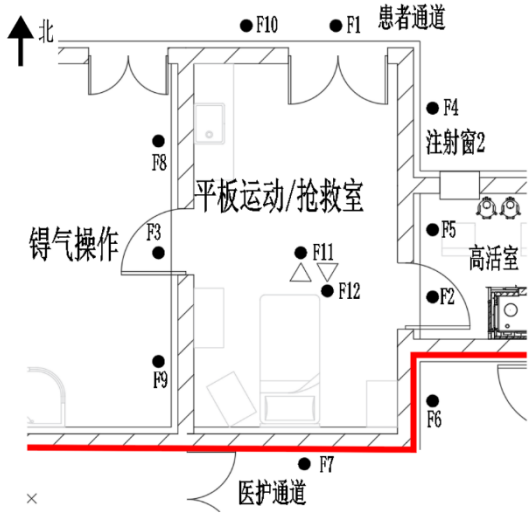
图 6 平板运动/抢救室检测布点示意图

检测点编号	检测点位置	周围剂量当量率（μSv/h）	备注
F9	西墙南段外表面 30cm 处	0.20	控制区
F10	北墙外表面 30cm 处	0.11	
F11	楼上	0.10	
F12	楼下	0.10

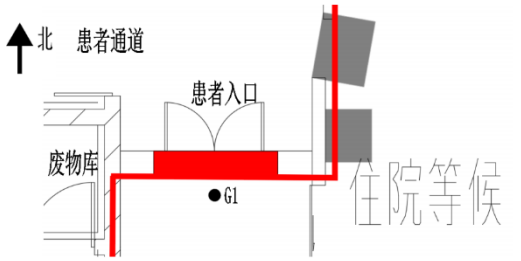
图 7 患者入口门检测布点示意图

场所代码	G			
场所名称	患者入口门			
检测条件	9mCi ^{18}F 放置于患者入口处患者走廊中央			
检测点编号	检测点位置		周围剂量当量率（μSv/h）	备注
G1	防护门	上侧外表面 30cm 处	1.31	控制区
		下侧外表面 30cm 处	1.50	
		左侧外表面 30cm 处	1.43	
		右侧外表面 30cm 处	1.44	
		中央外表面 30cm 处	1.43

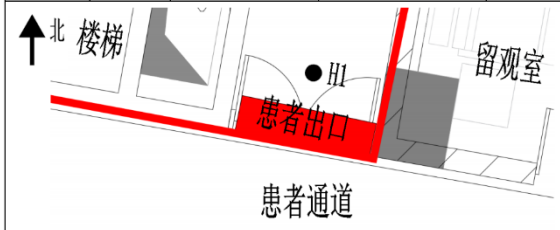
图 8 患者出口门检测布点示意图

场所代码	H			
场所名称	患者出口门			
检测条件	9mCi ^{18}F 放置于患者出口处患者走廊中央			
检测点编号	检测点位置		周围剂量当量率（μSv/h）	备注
H1	防护门	上侧外表面 30cm 处	1.73	控制区
		下侧外表面 30cm 处	1.95	
		左侧外表面 30cm 处	1.83	
		右侧外表面 30cm 处	1.79	
		中央外表面 30cm 处	1.80

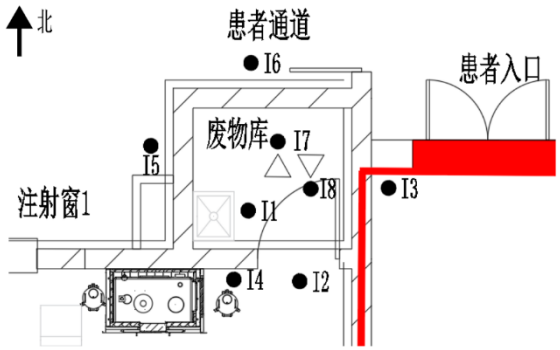
图 9 废物库检测布点示意图

检测点编号	检测点位置		周围剂量当量率（μSv/h）	备注
I2	防护门	上侧外表面 30cm 处	0.10	控制区
		下侧外表面 30cm 处	0.10	
		左侧外表面 30cm 处	0.10	
		右侧外表面 30cm 处	0.11	
		中央外表面 30cm 处	0.11	
I3	东墙外表面 30cm 处		0.10	
I4	南墙外表面 30cm 处		0.10	
I5	西墙外表面 30cm 处		0.11	
I6	北墙外表面 30cm 处		0.11	
I7	楼上		0.11	
I8	楼下		0.10

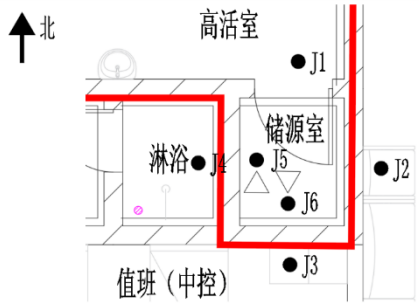
图 9 储源室检测布点示意图

场所代码	J			
场所名称	储源室			
检测条件	4.9mCi ^{18}F 放置于铅箱中			
检测点编号	检测点位置		周围剂量当量率（μSv/h）	备注
J1	防护门	上侧外表面 30cm 处	0.10	控制区
		下侧外表面 30cm 处	0.10	
		左侧外表面 30cm 处	0.10	
		右侧外表面 30cm 处	0.10	
		中央外表面 30cm 处	0.10	
J2	东墙外表面 30cm 处		0.10	
J3	南墙外表面 30cm 处		0.10	
J4	西墙外表面 30cm 处		0.10	
J5	楼上		0.10	
J6	楼下		0.10

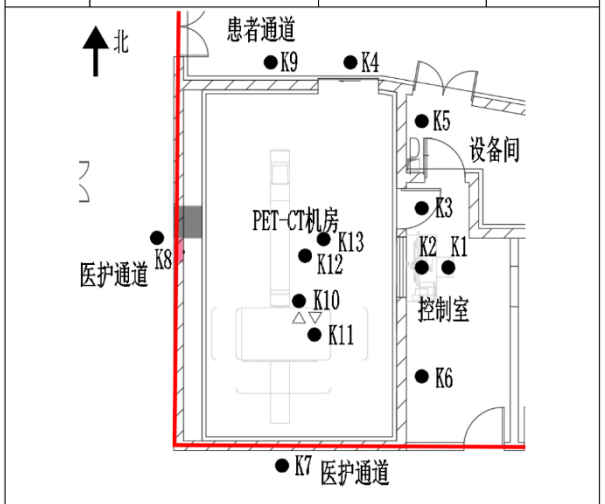
图 10 PET-CT 机房检测布点示意图

检测点编号	检测点位置	周围剂量当量率（μSv/h）	备注
K9	北墙外表面 30cm 处	0.10	控制区
K10	楼上	0.10	
K11	楼下	0.10	
K12	患者体表外 50cm 处	102	
K13	患者体表外 1m 处	37.1
